新規レポート

会社	有限会社セイケン 平塚市出縄84-5	顧客	
検査員	青木良浩（雨漏り診断士）

業務　漏水部を明らかにする

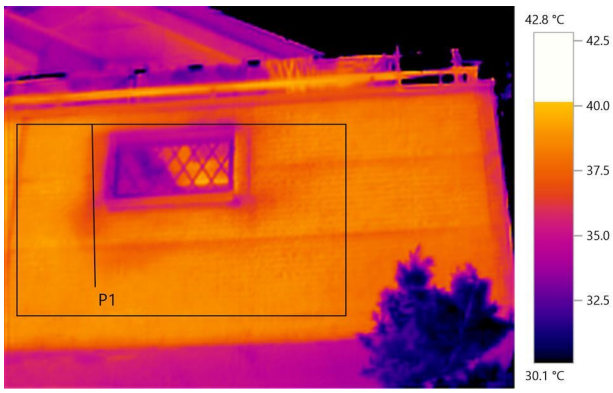
備考:　ベランダ南面東側
飾り窓廻りのコーキングから漏水がみられます。

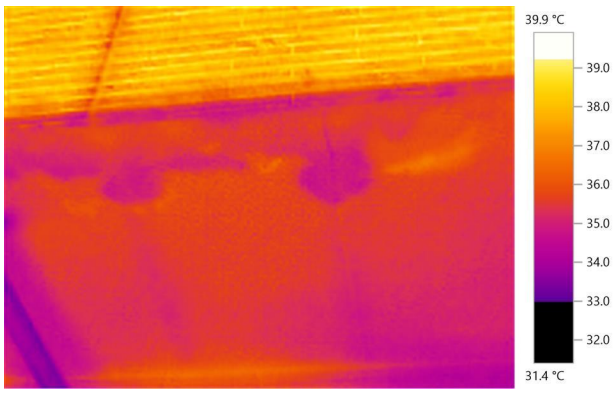
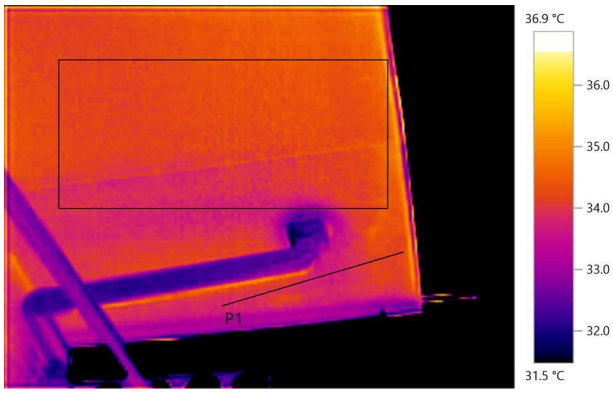
備考: ベランダ下軒天
樋廻りに温度低下がみられます。

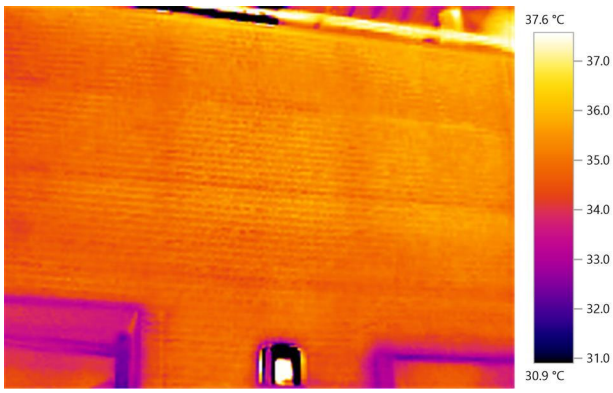
備考: 南面ベランダ付近
コーキングがない部分は特に問題ありません。

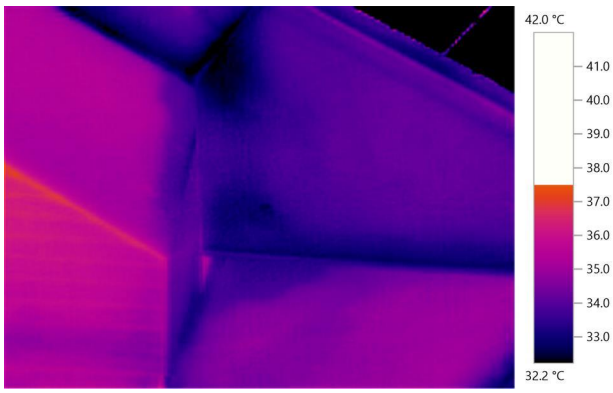
画像データ:	日付:	2016/07/11	放射率:	0.93
	測定時刻:	15:03:38	反射温度: [° C]:	20.0
	ファイル:	IV_00610.BMT

各所に漏水部がありました。
早急に対処すべきです。
